Med facit i hand, så har vi upplevt vår Pilote G650GJ Essentiel under de första tre säsongerna.

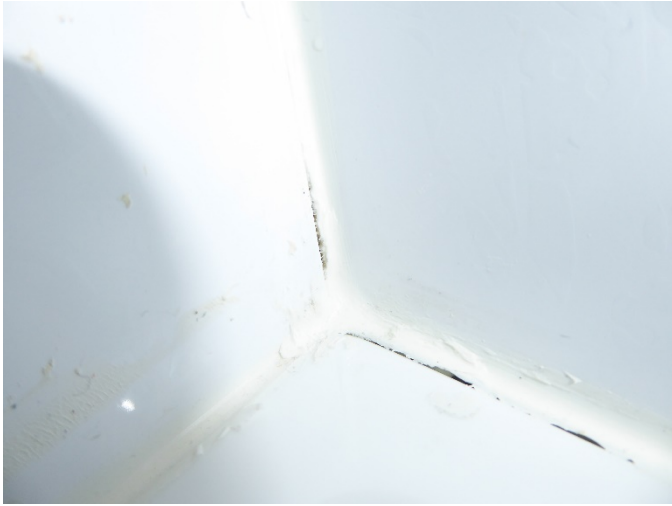
Bild 1

Vid leverans upptäcktes att tätningarna i duschutrymmets hörn både vid golv och väggar saknades på stora avsnitt. Åtgärdades av säljarens verkstad. (bild 1)

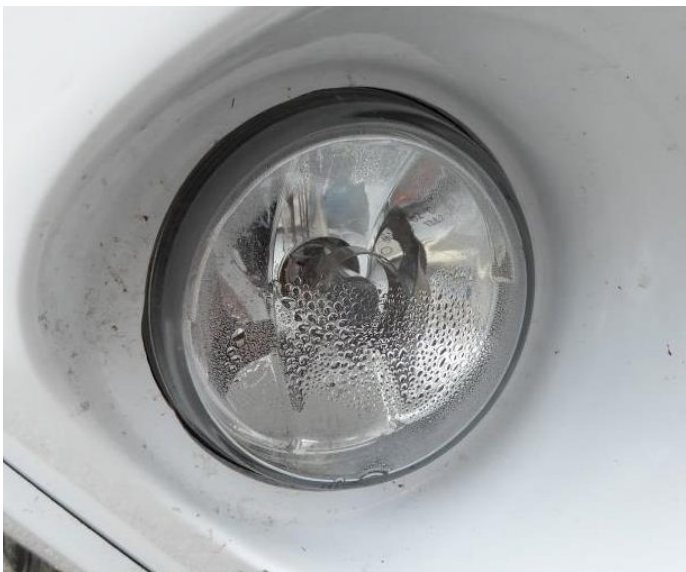
Bild 3

En av dimljuslamporna blev full med fukt när det regnade. Byttes inom garantin. (bild 3)

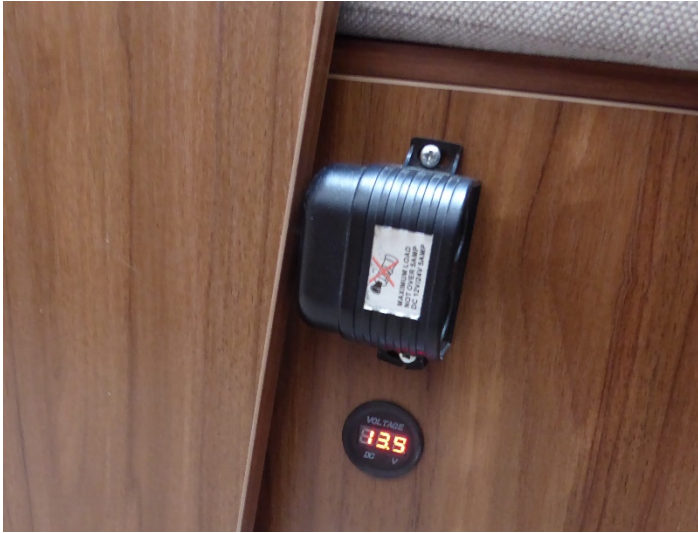
Bild 4

Voltmätaren på manöverpanelen för bodelen visar helt fel värden. Enligt verkstaden går det inte att åtgärda utan beror på konstruktionen. Den är helt enkelt inkopplad så att spänningsfall uppstår

mellan batteri och mätare. Detta varierar ju också beroende på vilka andra strömförbrukare som är igång så den mätaren är helt värdelös. Jag har löst det genom att montera en extra voltmeter direktansluten till bodelsbatteriet. (bild 4)

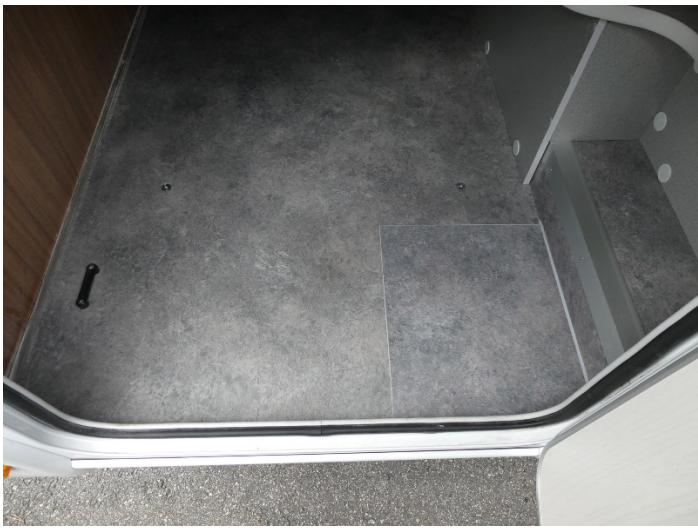
Bild 5

Vid fuktmätningen ett år efter leverans konstaterades aningen fukt (20 %) i garagegolvet på högersida. Verkstaden ansåg inte att det behövde åtgärdas. Vid fuktmätningen efter två år hade värden gått upp till 25-45 %. Detta åtgärdades då inom garantin genom att golvmattan skars upp och golvet fick torka upp innan ny matta lades in. Verkstaden kunde inte förklara var fukten hade trängt in och på min fråga hur man ska undvika att det händer igen blev svaret: *Var det kommer ifrån vet jag inte men mest troligt är i skarven mellan golv och vägg. Kan även komma genom tätningen lucka/kaross så att försöka undvika att det kommer mer fukt är att be det sluta regna.* Detta fick jag i ett email från verkstaden. Man hade dock lagt på några butylremsor i en skarv under bilen. Trots att detta är ett känt problem hos Pilote-bilarna har man alltså inte gjort något för att förebygga till exempel genom att täta i skarvarna under bilen innan man upptäcker att fukt uppstått. Kan nämna att bilen har stått avställd och inomhus varje år oktober t o m mars. (bild 5)
